洪雅县高庙镇丛林村土巴沟建筑石  
料用灰岩矿项目  
竣工环境保护验收调查报告

项目名称：洪雅县高庙镇丛林村土巴沟建筑石料用灰岩矿项目

编制单位：四川洪雅七里坪半山旅游开发有限公司

二〇二一年十二月

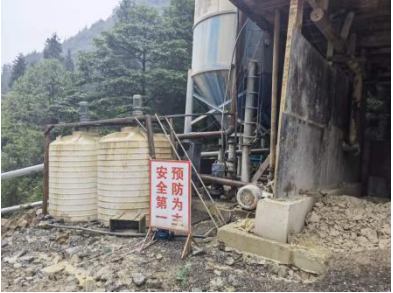
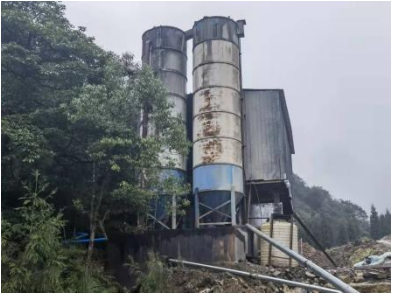
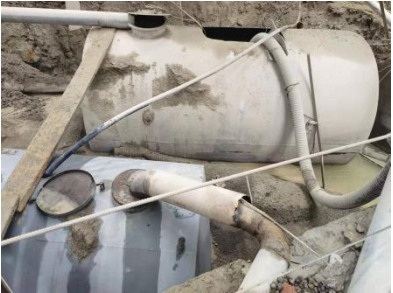
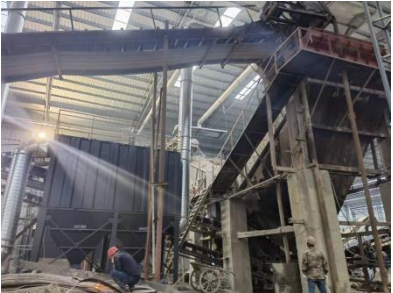
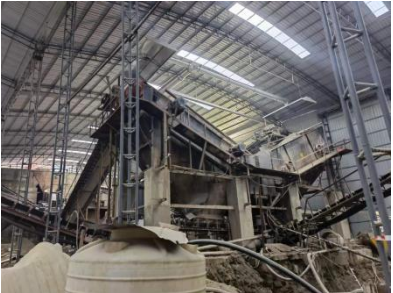
项目	已采取的措施	备注
采区	在地表部分开采范围外设置安全警示牌；采场上游设截洪沟，周边设导流渠。	 
工业广场	加工场封闭，湿法加工；破碎筛分共布置 1 台除尘器+15m 高排气筒

<p>堆场</p>	<p>产品堆场喷淋装置，矿区雨水经雨水沟排放</p>	 
<p>道路工程</p>	<p>道路硬化</p>

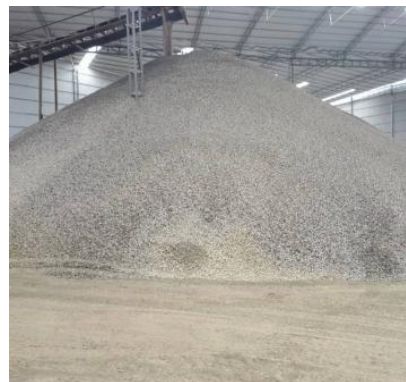
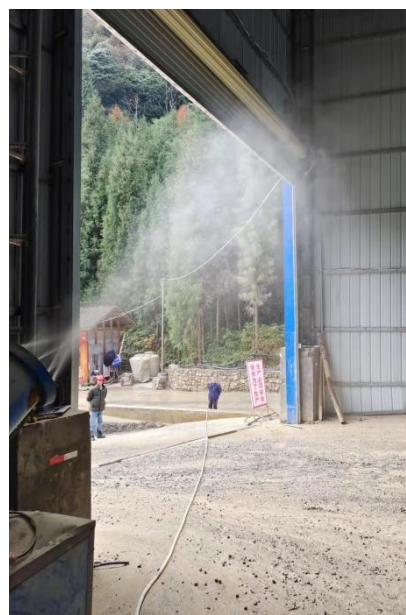
产品堆场和原料堆场粉尘

装车用篷布覆盖；车辆进出通道；四周设置排水沟，在料堆场及产品堆场设置喷淋装置采取喷淋除尘措施
